Gefährdung durch Hochwasser und Dammbruch beim AKW Mühleberg

29. Juni 2011

Fokus
ANTI-ATOM

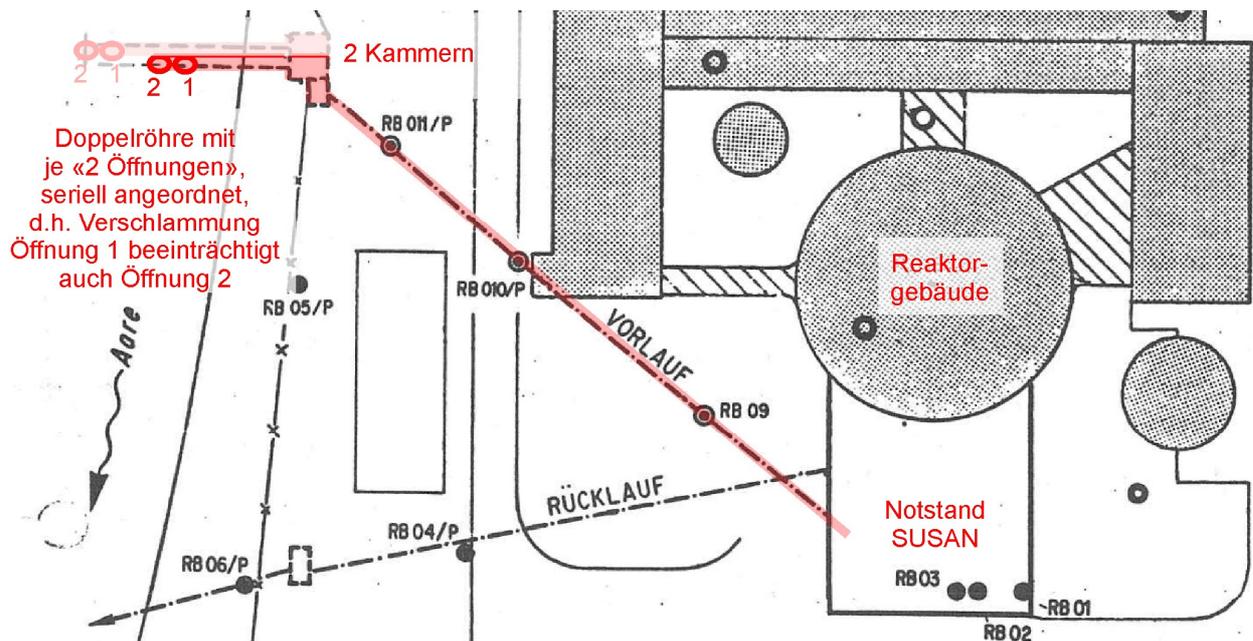
Die folgende Figur 2.4.1 aus dem Sicherheitsbericht 1990 illustriert die räumliche Situation (rote Elemente hinzugefügt):

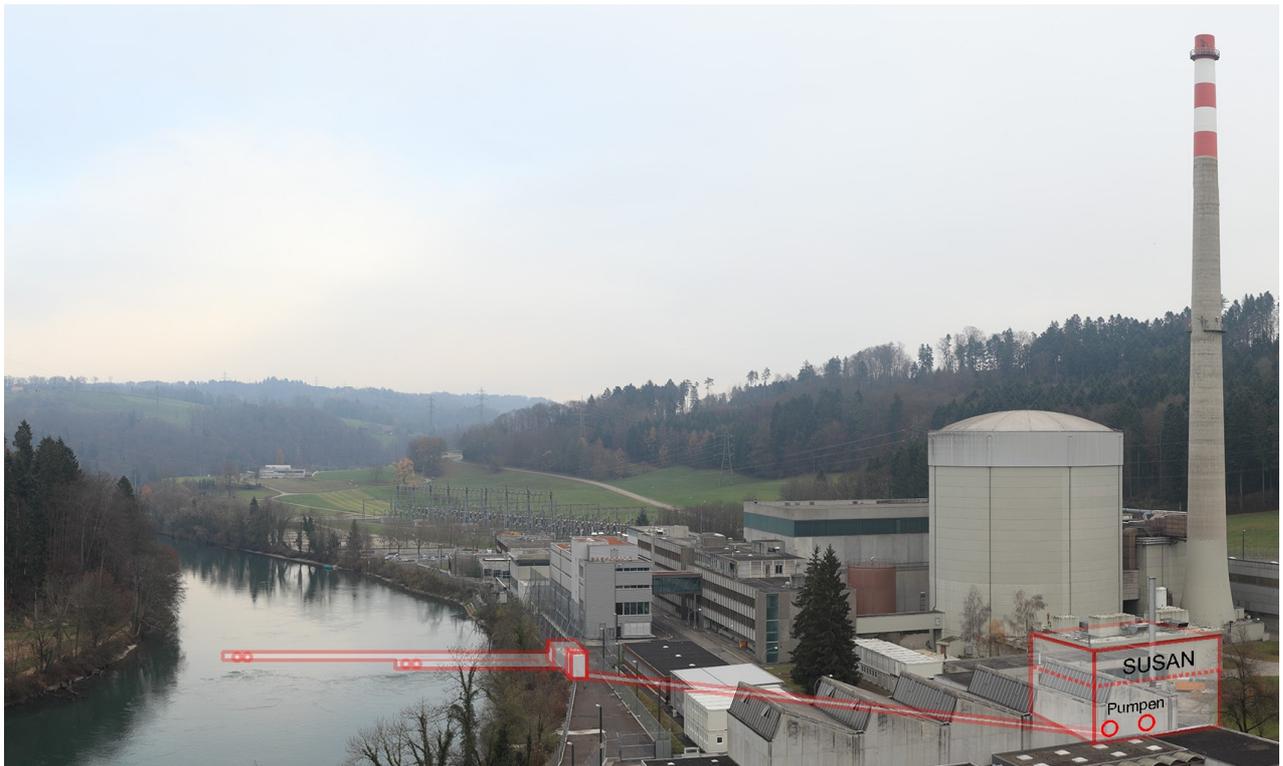
Zu besseren Orientierung sei diese Fotomontage beigefügt. Die eingezeichneten Rohre und Bauten stelle man sich 9 bis 12 Meter unter der Erde bzw. unter Wasser vor (das SUSAN-Gebäude bis zur gestrichelten Linie):

¹⁴ Warum im KKM Sicherheitsbericht von zwei, im dazugehörigen HSK-Gutachten hingegen von vier Öffnungen die Rede ist, entzieht sich der Kenntnis des Autors. Anhand der sichtbaren Auslasswirbel in der Aare lassen sich nur zwei Öffnungen nachvollziehen (siehe auch Fotomontage).

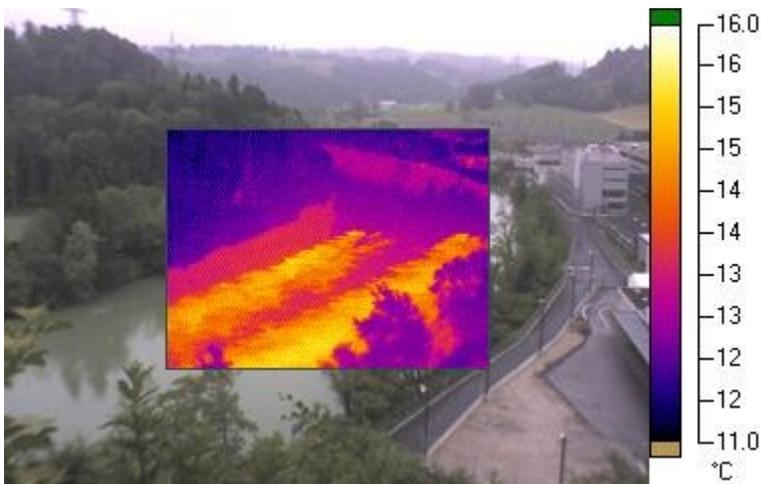
Die Thermografie zeigt die Position der Auslassöffnungen.

Thermografie: Dr. André Masson
Kamera: FLUKE TI45FT

Anmerkung des Thermografen:
"wegen der unvermeidlichen Reflexionen wird nicht die genaue Wassertemperatur angezeigt".

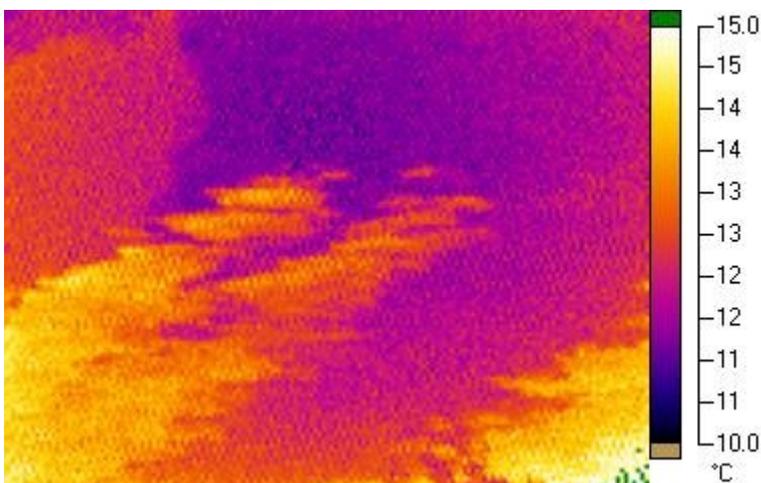
Die Teleaufnahme lässt zwei sehr nahe beieinanderliegende Öffnungen pro Auslassrohr vermuten.

Die Fassung besteht topologisch aus einer einzigen Röhrensequenz. Die zwei Öffnungen sind seriell am selben Rohr in der Aare angeordnet. Dadurch wirkt sich eine Beeinträchtigung einer ufernäheren Öffnung auch auf die weiter aussen liegende Öffnung aus. Es sei auch darauf hingewiesen, dass das Wasser mit wenig Gefälle (2.3 m) aus eigener Kraft zu den Pumpenfassungen unter dem SUSAN fließen muss. Es wird also gesaugt und nicht gestossen. Dadurch kann auch keinerlei Spülungswirkung einer einmal verschlammten oder versandeten Stelle in Anspruch genommen werden (mehr dazu im nächsten Kapitel).

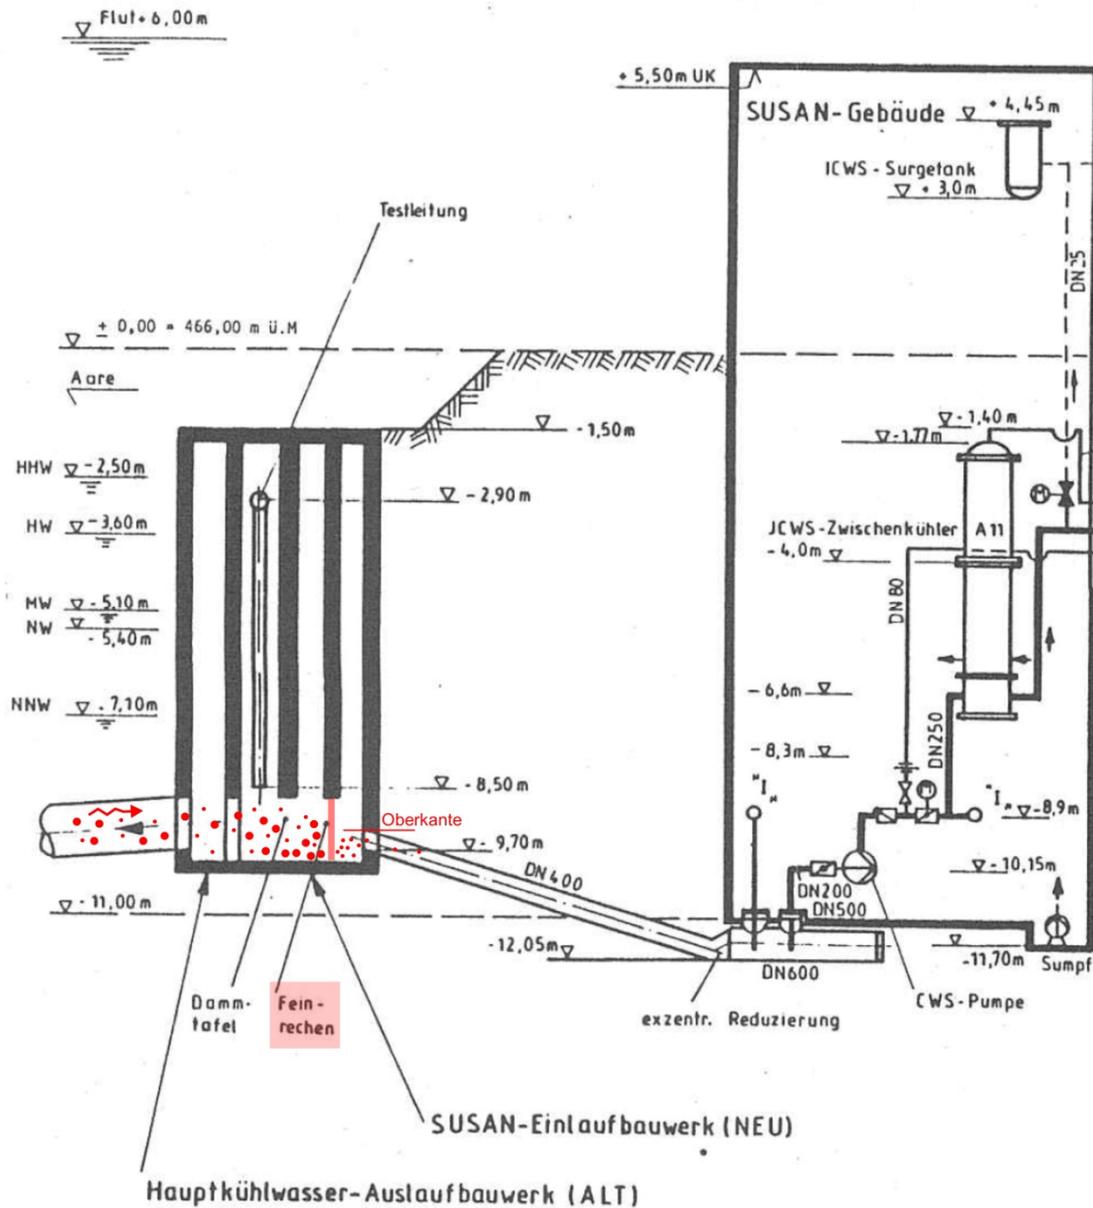
veau liegt, also angesichts des Flutereignisses für Stunden und wahrscheinlich Tage ausser Reichweite jeglicher glaubwürdiger Notfallmassnahmen (etwa Reinigungsarbeiten) liegt:

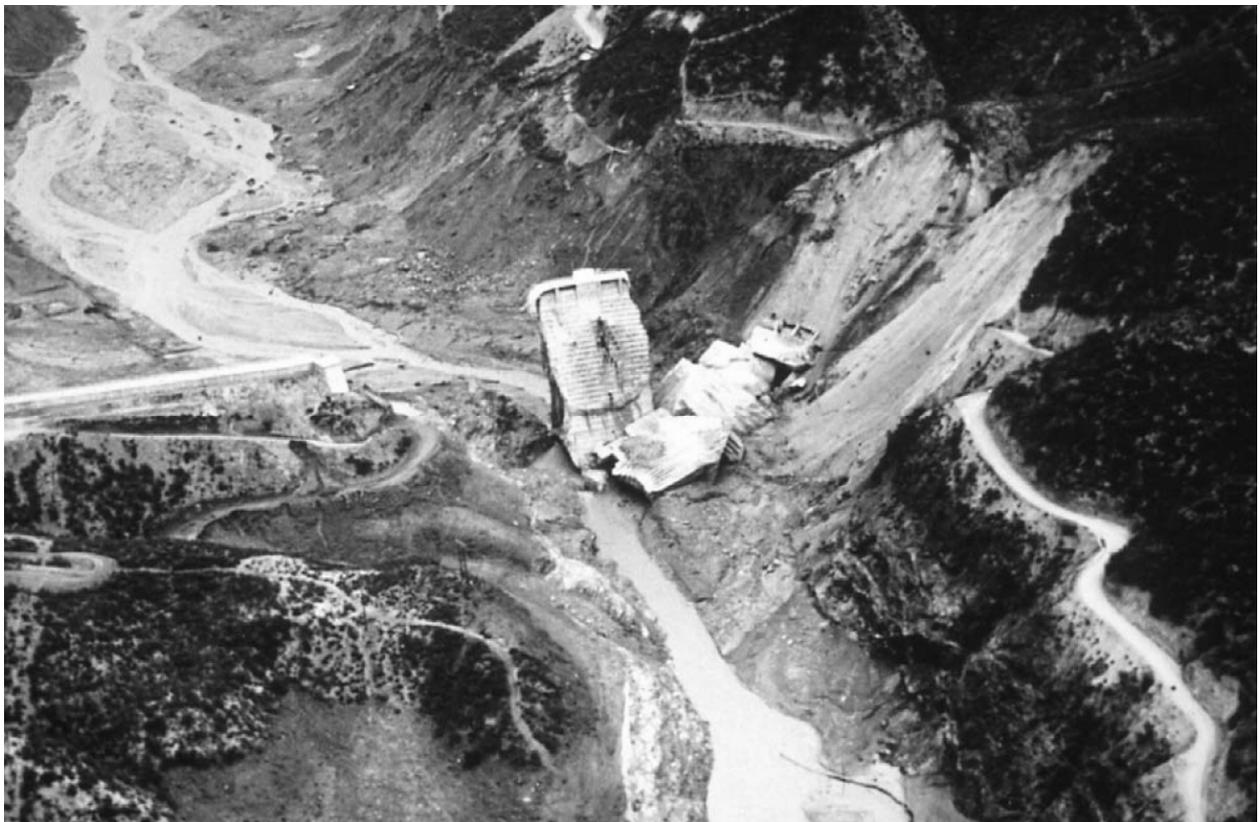
Die nachfolgende Luftaufnahme²⁵ zeigt die Überbleibsel des Dammes nach dem Bruch:

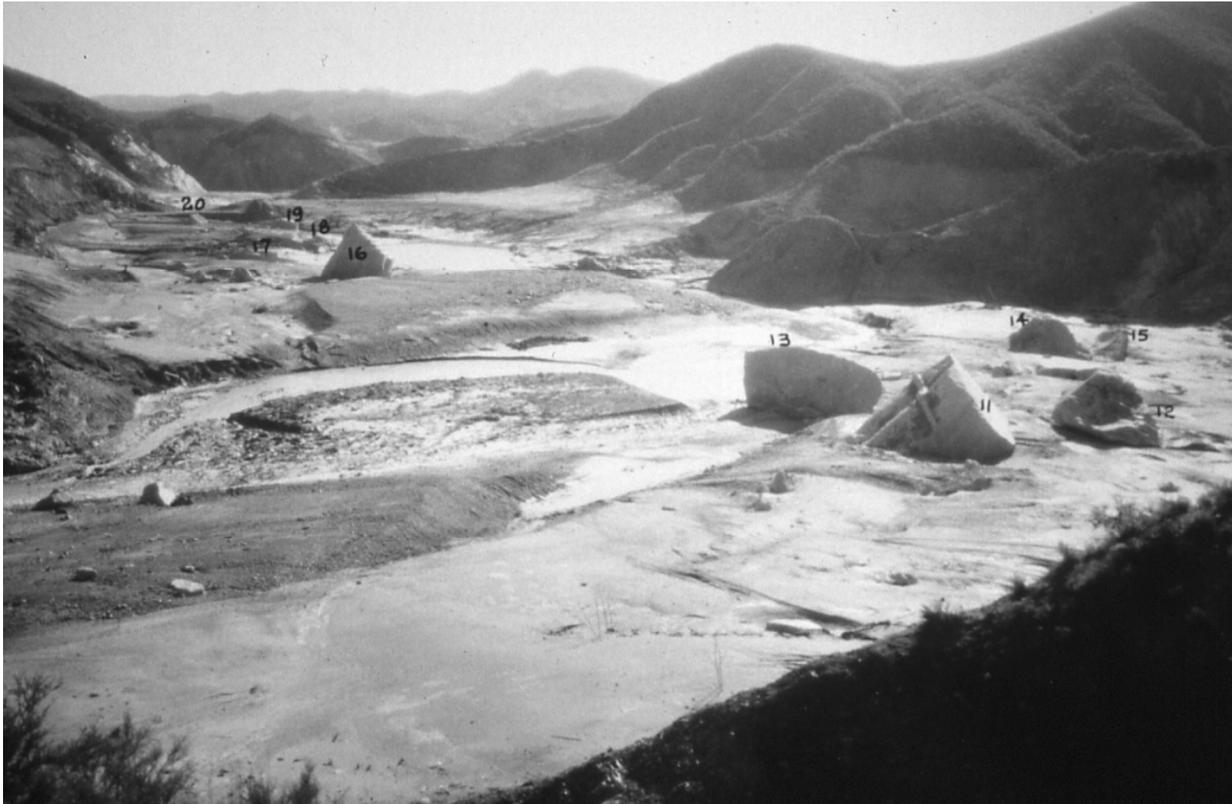
Im untenstehenden Bild²⁶ sieht man das von Geschiebe und Sediment zugeschlammte und umgeformte Tal mit den mehrfamilienhausgrossen, weggeschwemmten Betonbruchstücken des Dammes.

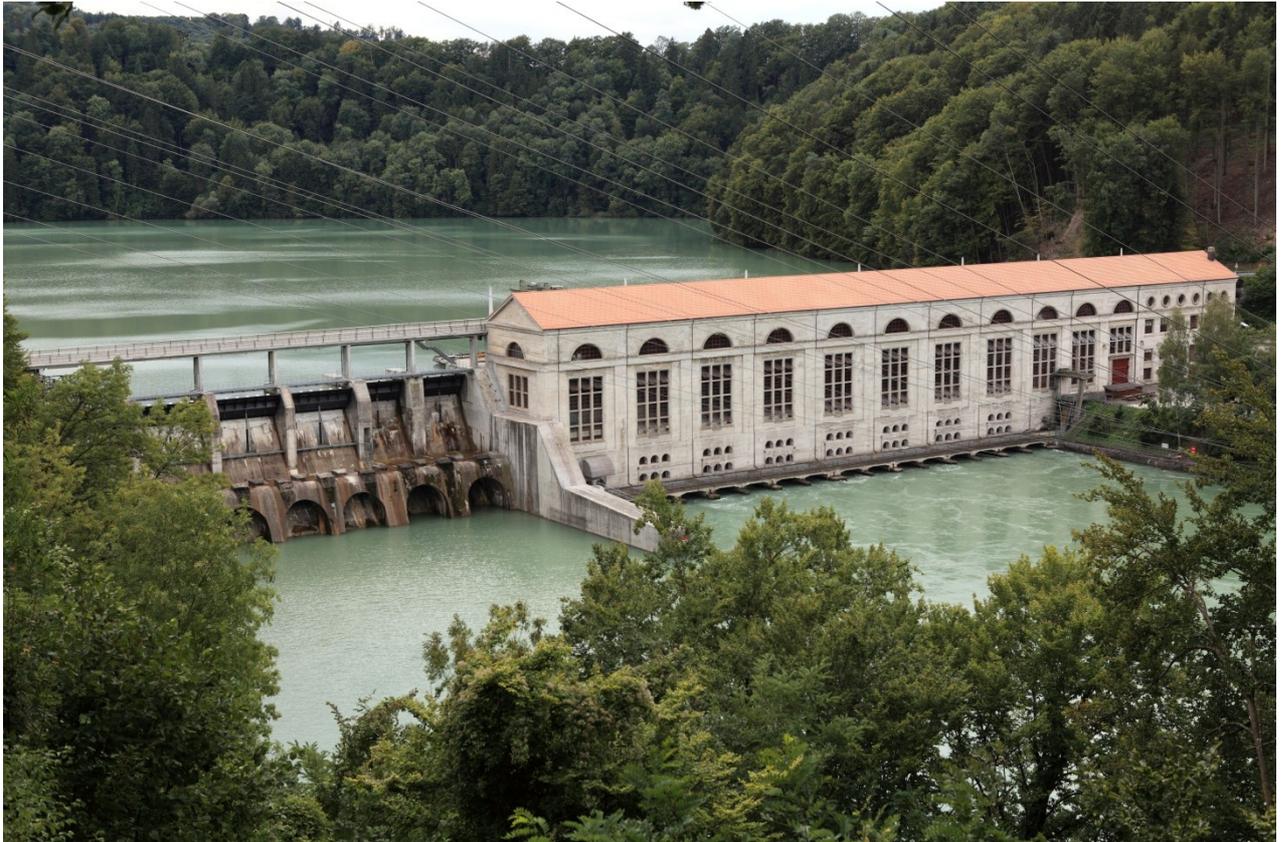
Das Wasserkraftwerk Mühleberg (WKM) weist bekanntlich eine bemerkenswerte Bauweise auf, indem der Maschinensaal des Kraftwerks auf einem Teil der Gewichtsstaumauer aufgesetzt ist.

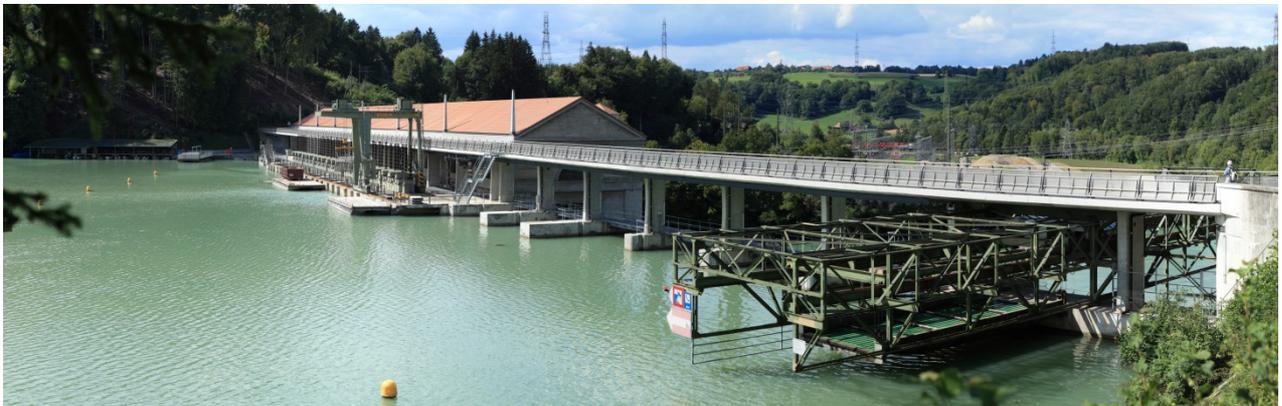
Dabei geht fast vergessen, dass sich der Damm hinter dem Bauwerk auf der vollen Breite (240 Meter) erstreckt.

Die Plattform hinter dem Teil mit Gebäude liegt nur ca. einen Meter²⁸ über dem aus Naturschutzgründen konstant hoch gehaltenen Pegel.

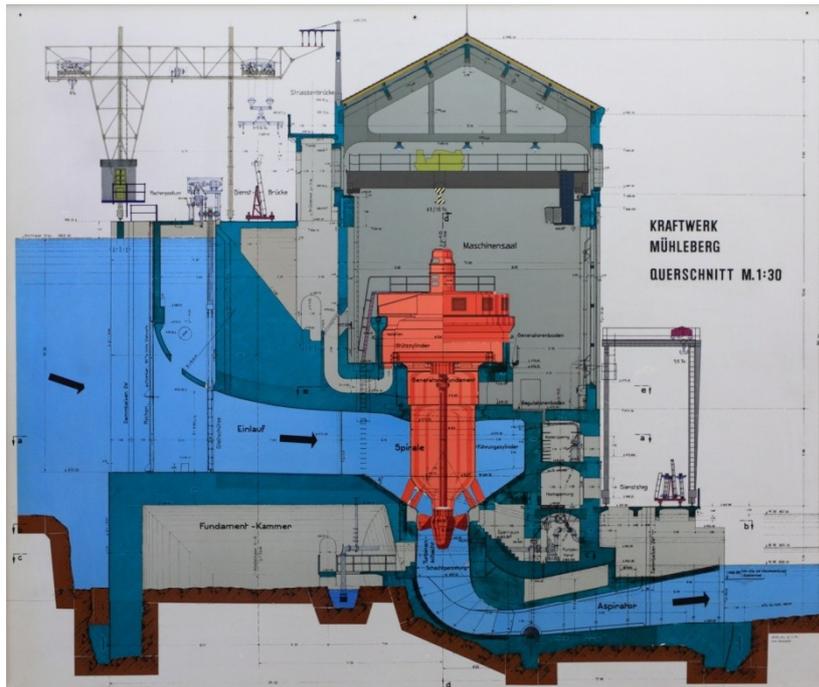
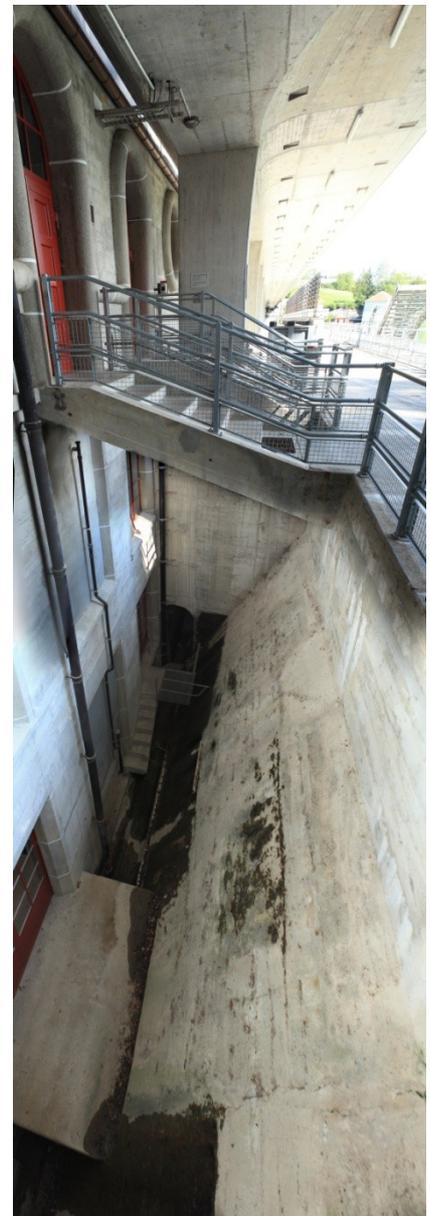
Wird diese Plattform überströmt, dann läuft das Wasser hinter den Maschinensaal und kann nur in sehr geringen Mengen seitlich entweichen. Die Situation wird auch im folgenden Querschnitt (Exponat WKM, BKW FMB) ersichtlich:

Hier wird auch deutlich, wie erstaunlich feingliedrig der Damm im Bereich des Kraftwerkes aufgebaut ist. Einlaufkammern der Turbinen und sogenannte Sparräume (wegen des in der Bauzeit 1917-1920 kriegsbedingten Zementmangels²⁹) durchziehen den Damm.

²⁸ vgl. Bemassung auf folgendem Querschnittplan des WKM

Das Maschinengebäude scheint statisch mit dem Damm verbunden zu sein. Daher stellt sich die Frage, ob die Integrität der Talsperre gewährleistet bleibt, wenn die Wände des Maschinensaals (mit Fenstern und Türen) den herabstürzenden Wassermassen nachgeben, Bruchstellen entstehen sowie in der Folge die Dachstrukturen (inkl. Krananlage) auf die Generatoren/Turbinen herunterstürzen. Die überströmenden Wassermassen würden zudem auch direkt erosiv die Dammstrukturen angreifen. Es ist anzunehmen, dass ein Überströmen aus diesen Gründen unter allen Umständen ausgeschlossen werden muss.

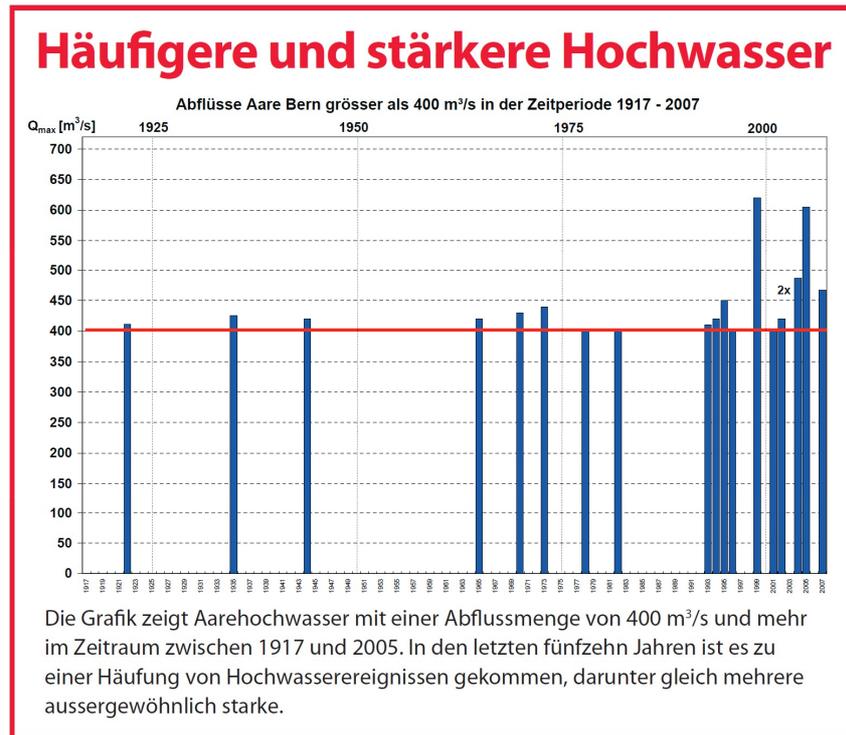
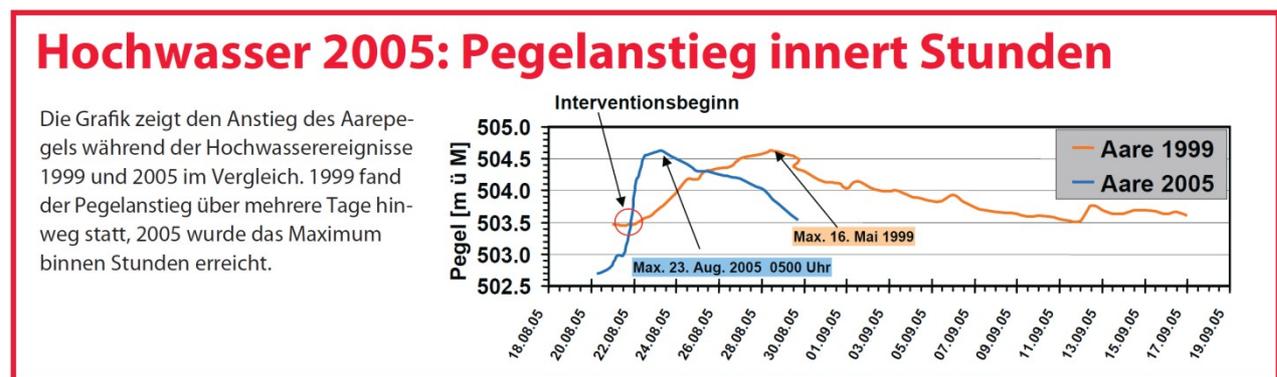
Gleichzeitig steigen die Häufigkeiten und Intensitäten von Hochwasserereignissen, wie die folgenden Grafiken der Stadt Bern zeigen³¹.

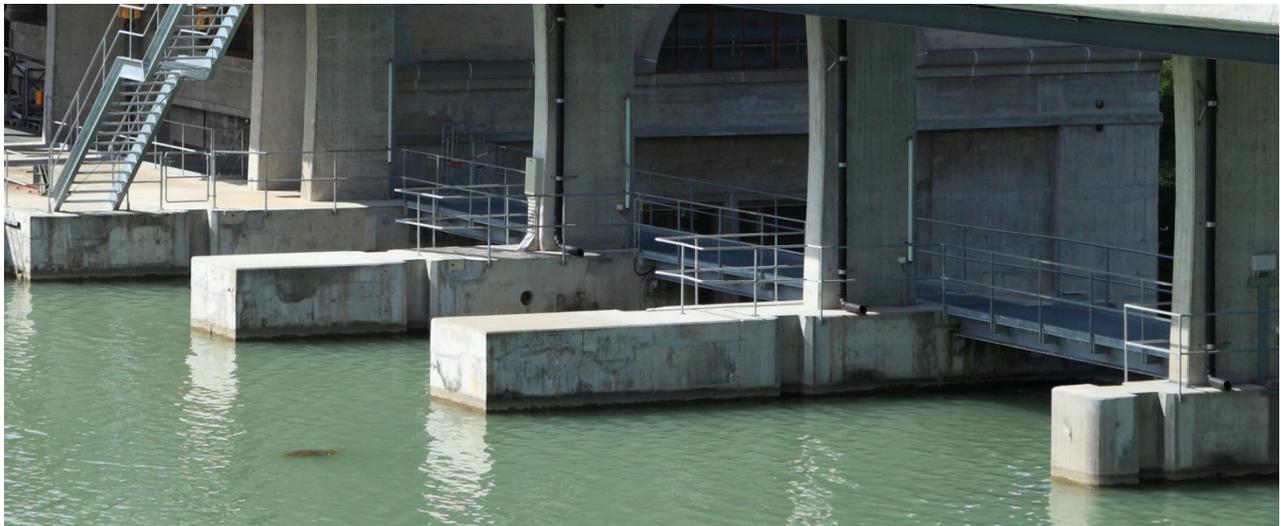
Diese Vorgaben scheinen beim denkmalgeschützten WKM in mehrfacher Weise nicht erfüllt:

Wenn sich Schwemmgut verkeilt (10-Meter-Baumstämme) dann ist die Entlastung nicht mehr in vollem Masse gewährleistet. Übersteigt der Abfluss die übrig gebliebene Entlastungskapazität, dann ist ein Überströmen nicht mehr zu verhindern.

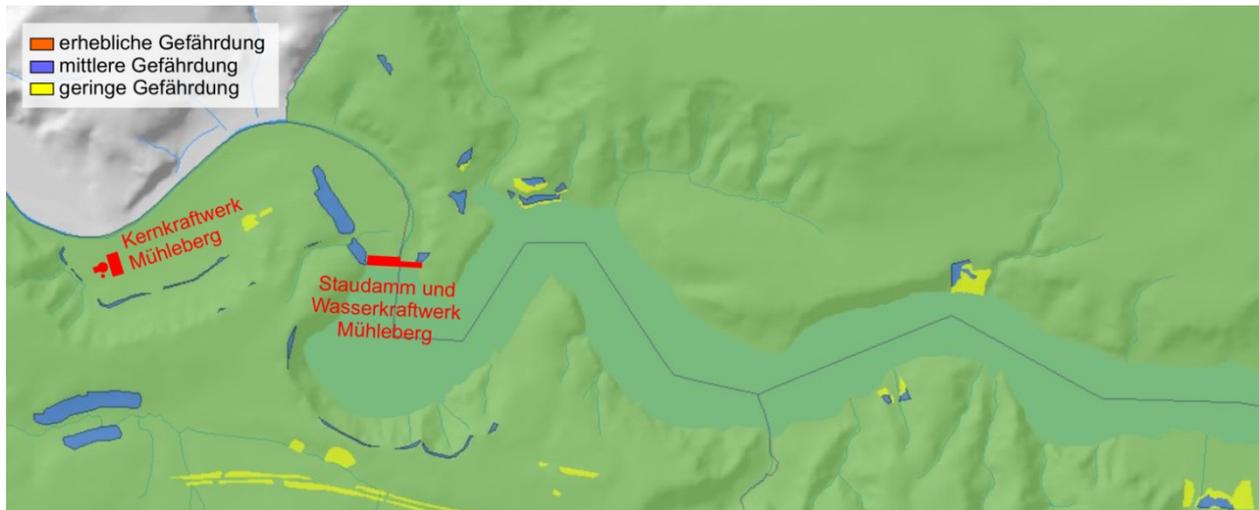
Als Hinweis auf eine weitere Gefährdungsquelle sei die Kantonale Gefahrenkarte³⁷ für "Rutschgefahren" gezeigt (Legende und rote Elemente hinzugefügt):

Auf Grund von Rutschungen in den See hinein, könnte eine Anschwellung/Flutwelle im Bereich des Staudammes ebenfalls entstehen³⁸. Da ein 10'000-jährlicher Sicherheitsnachweis gefordert ist, sind die Anforderungen für den Ausschluss dieses Szenarios hoch.

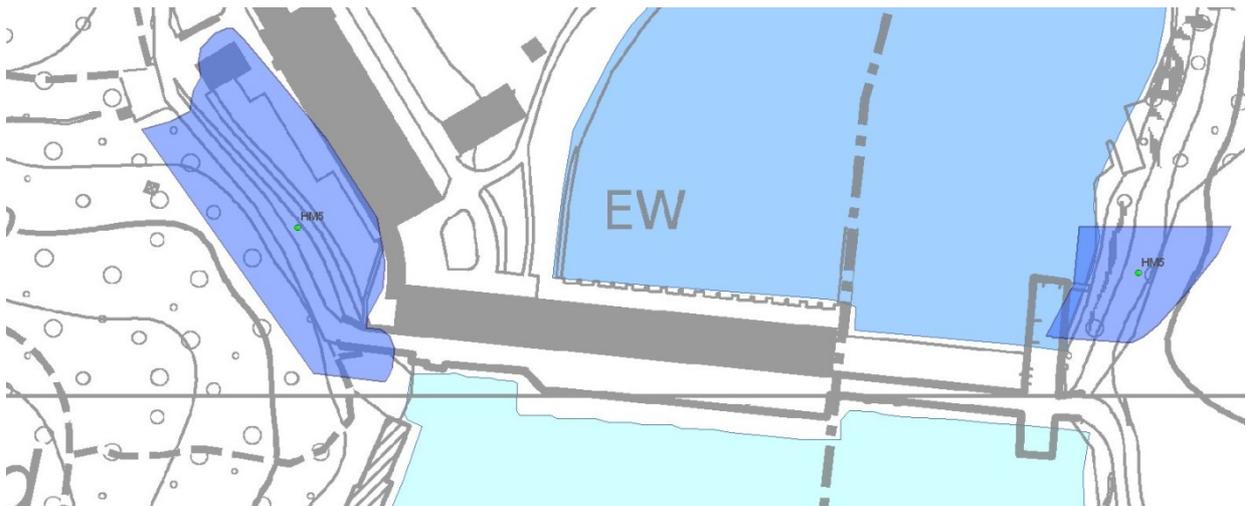
Auch die Böschungsbereiche der Staumauer sind unmittelbar von Rutschungen gefährdet³⁹. Ob von diesen Geländeinstabilitäten eine Gefahr für die Integrität des Dammes ausgeht, ist nicht klar.
